Zwembad Zaangolf in Koog aan de Zaan is naar aanleiding van problemen met de technische installaties een drietal weken uit de running geweest. In een periode die relatief gezien het minst druk was, zijn de WKK- en CV-installaties, de luchtbehandeling en de meet-en regelininstallaties van dit 15 jaar oude zwembad vervangen. Ook het dak van het desbetreffende bouwdeel moest worden vervangen.

Het bad moest even dicht

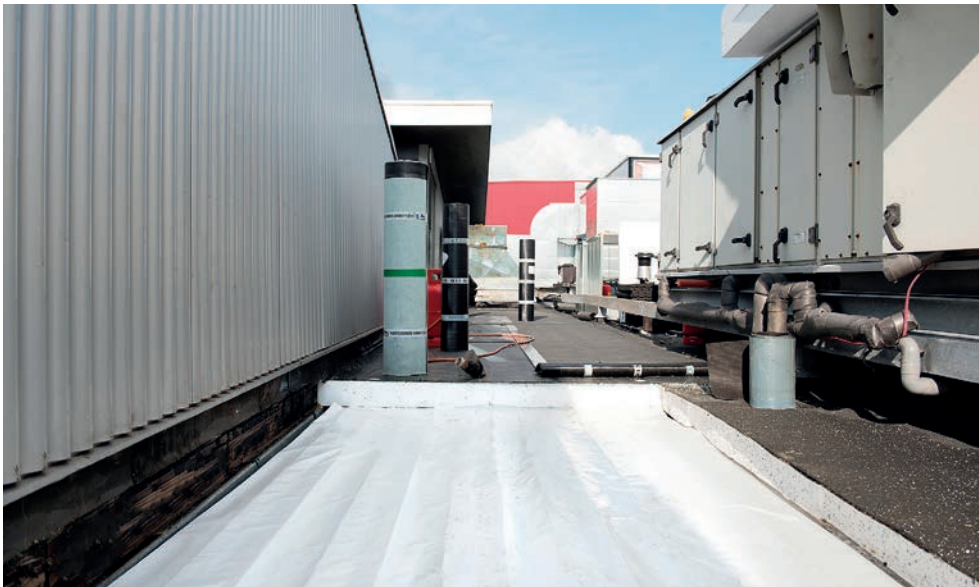
Opbouw van de nieuwe dakbedekkingsconstructie met op de voorgrond de zelfklevende dampremmende laag.

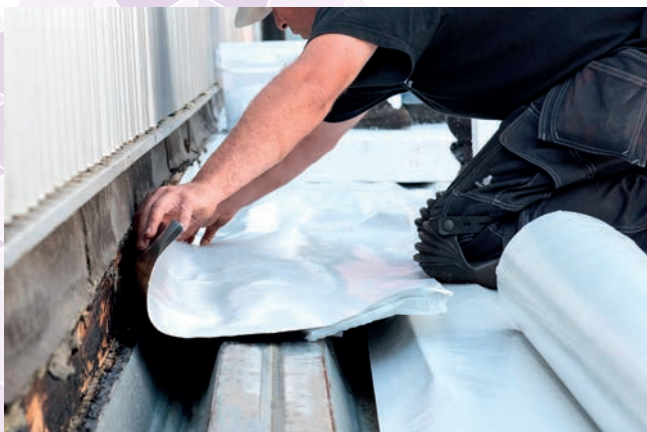
Aansluiting dampremmende laag bij gevel.
